HSC開発から学んだこと

宮崎 聰、HSC開発組一同

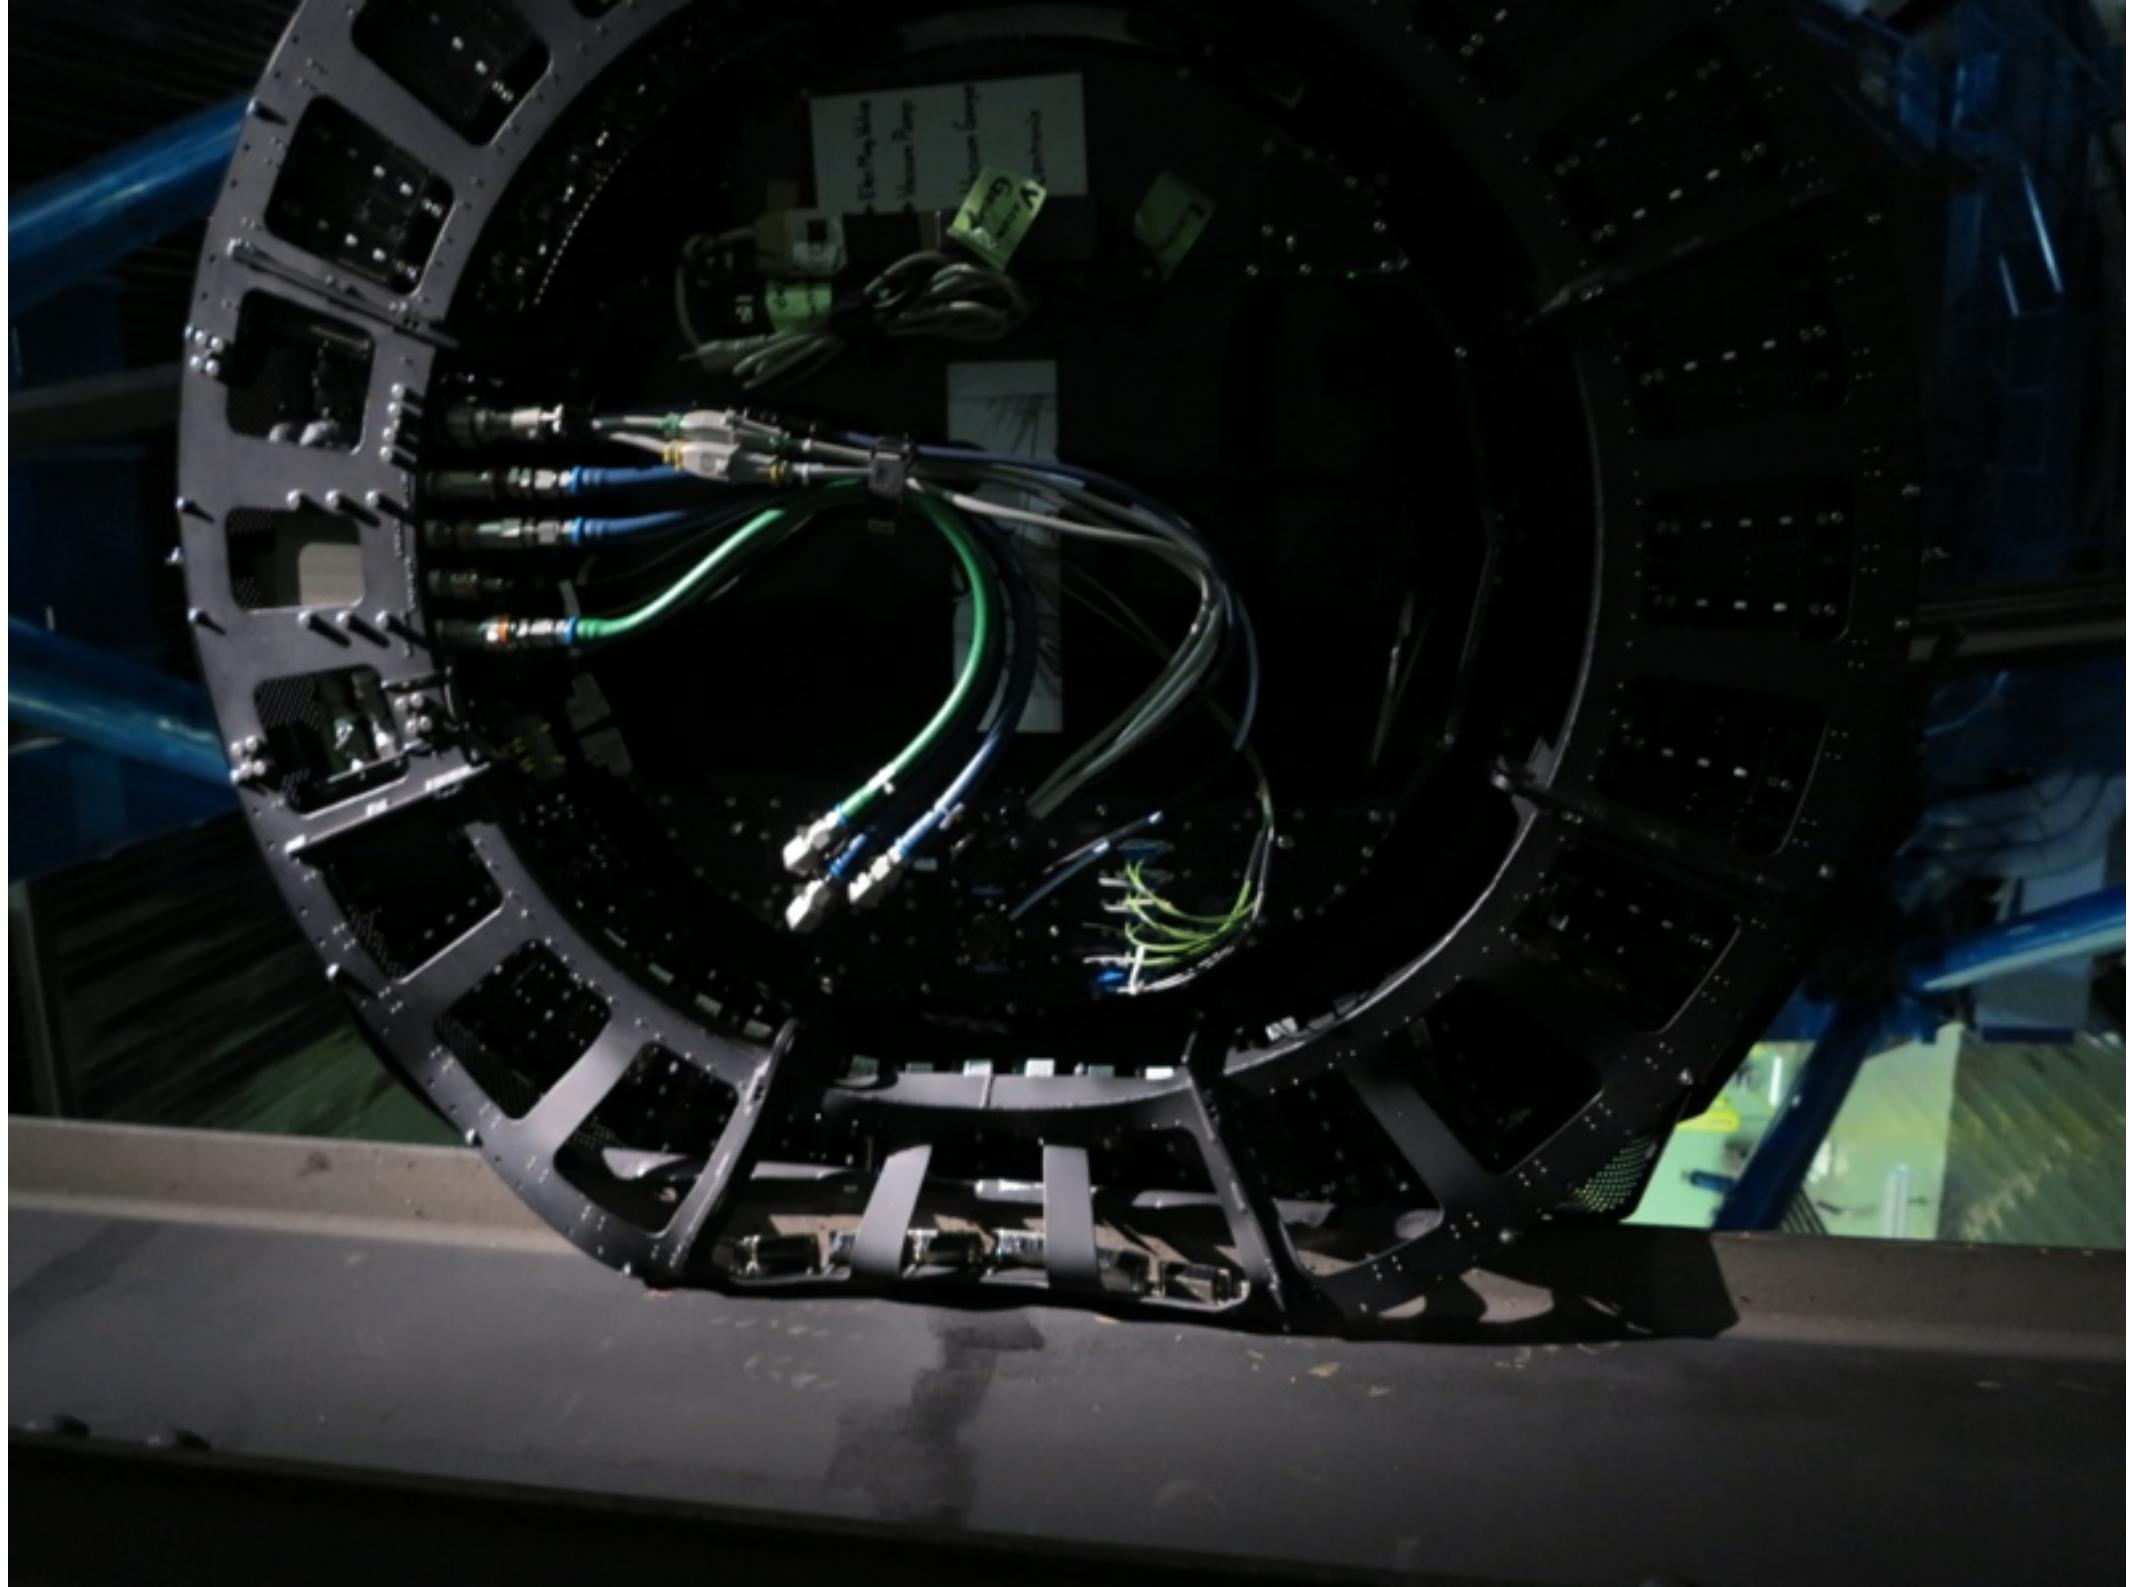
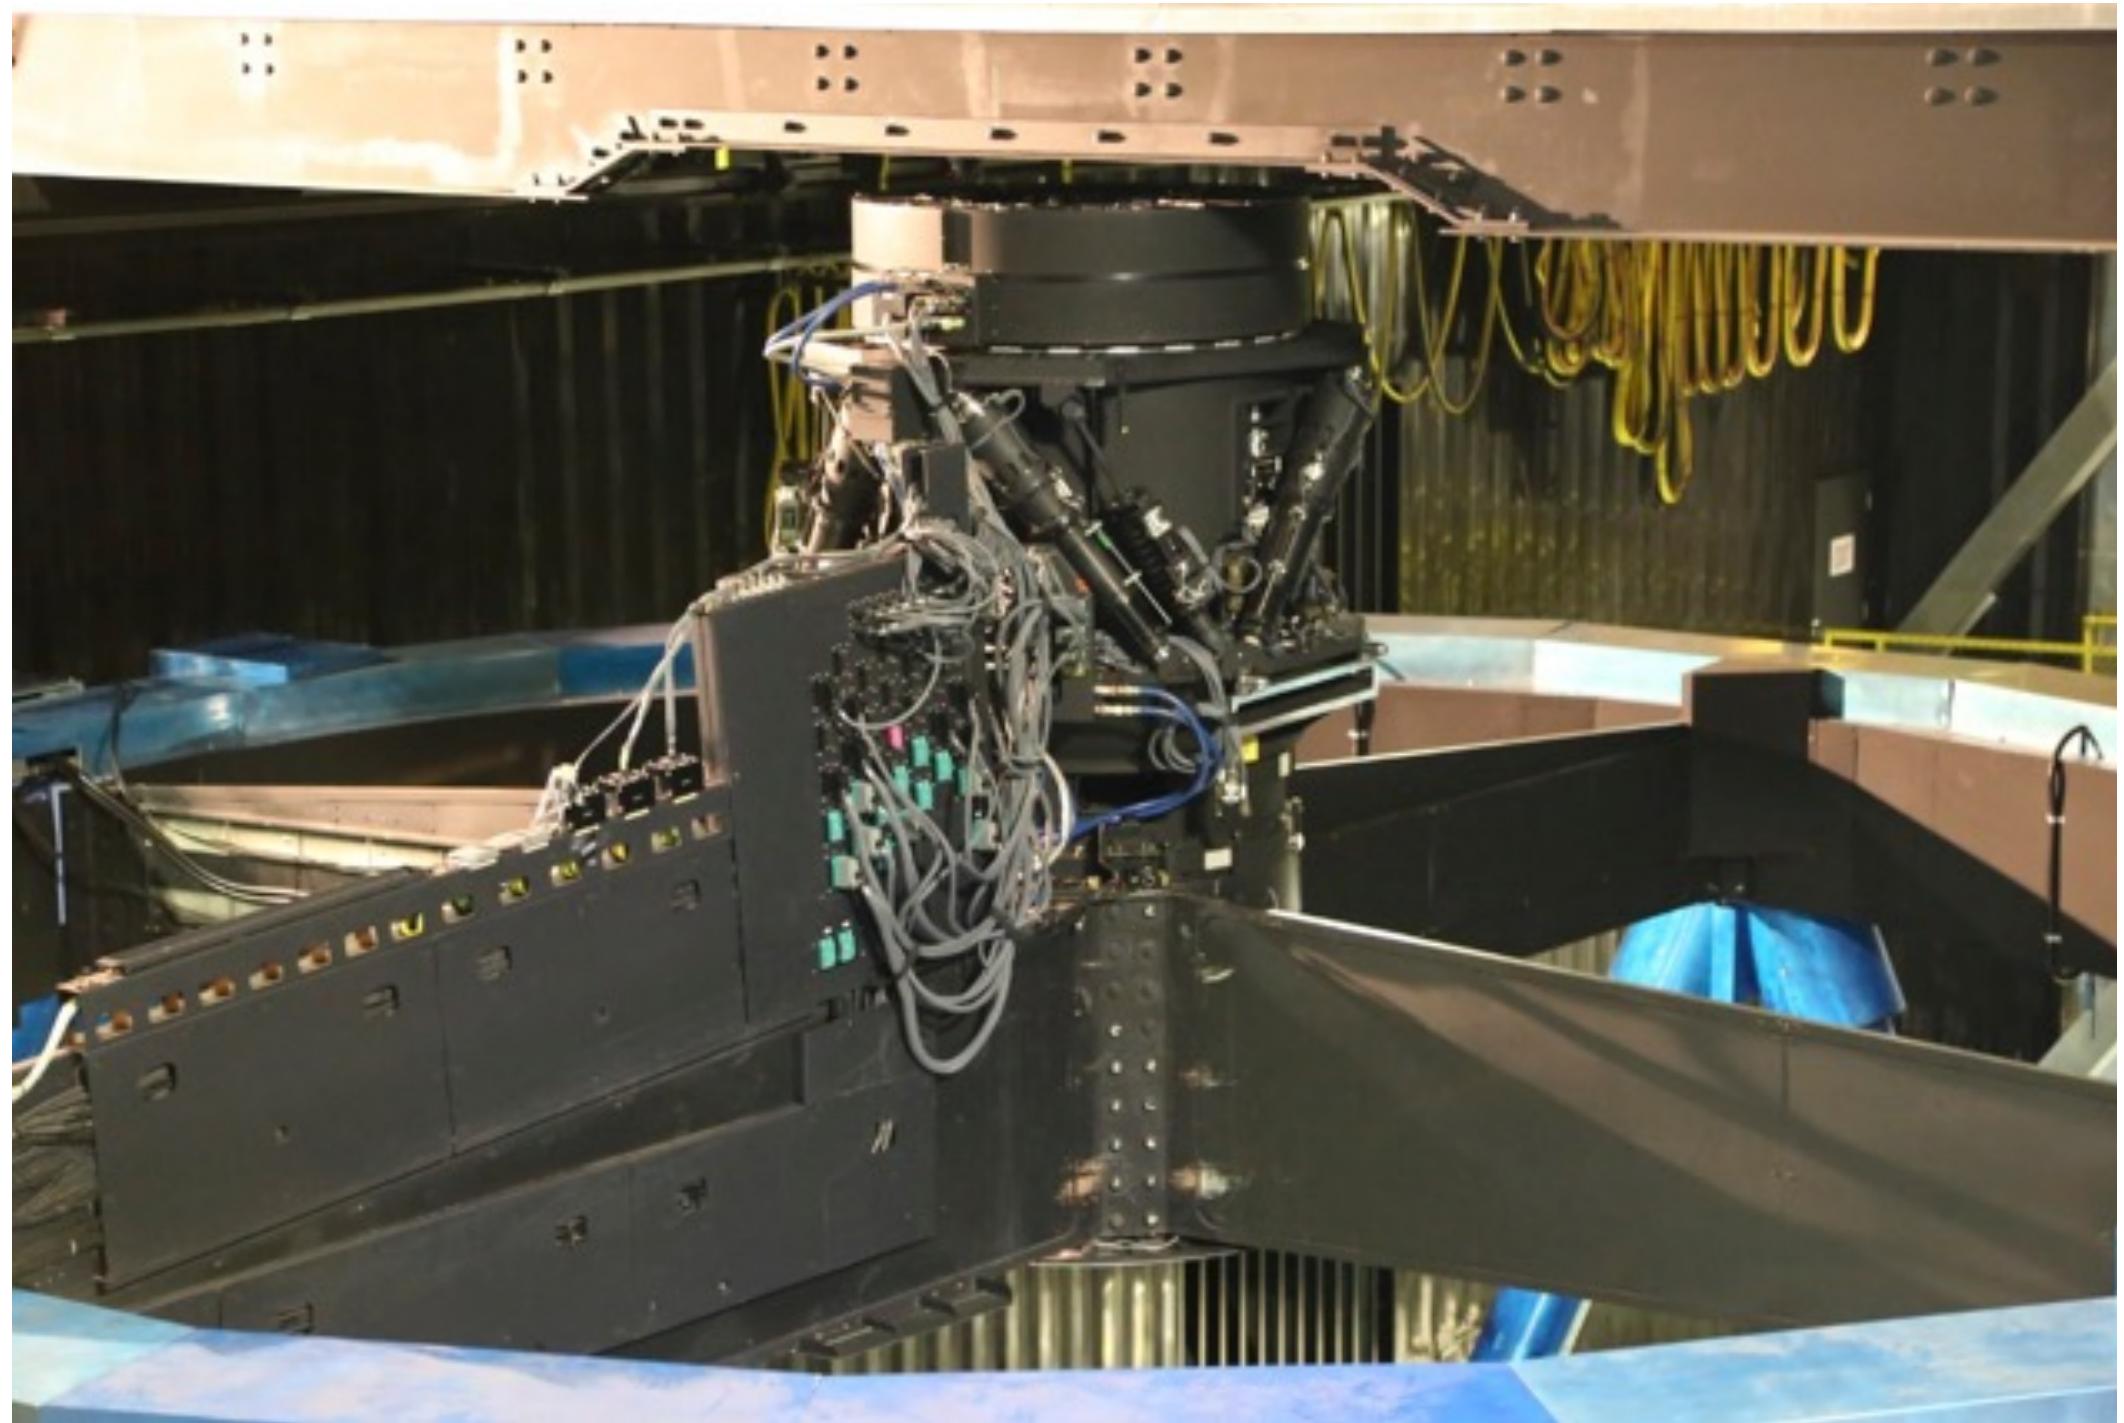
トップスクリーンとの衝突

- 2013/02/05 早朝 試験観測終了後
- HSC取り外し作業に備えて、アクチュエーターを伸長した状態にセットしようとしたところ、アクチュエーターにアラームが発生
- パワーサイクルのためにドームに人が行った。
- 暗かったため、オペレーターにドームを閉めて、ライトをつけるよう指示。
- オペレーターは、通常の手順として、トップスクリーンを閉じた（ドームから望遠鏡にものが落下することを防ぐため）
- 衝突 $m = 6.2 \text{ [ton]}$ $v = 20 \text{ [cm/sec]}$

- ・ HSCはいろいろなところがギリギリに作ってあった。
- ・ アクチュエータ伸長時に、トップスクリーンが干渉することは、知っていたが、ソフトウェアのインターロックは作られていなかった。
- ・ アクチュエータのアラームの解決に、気を取られた。
- ・ ライトの点灯を指示した人は、ドームを閉じる際、ウィンドスクリーンが動くことは知らなかった。

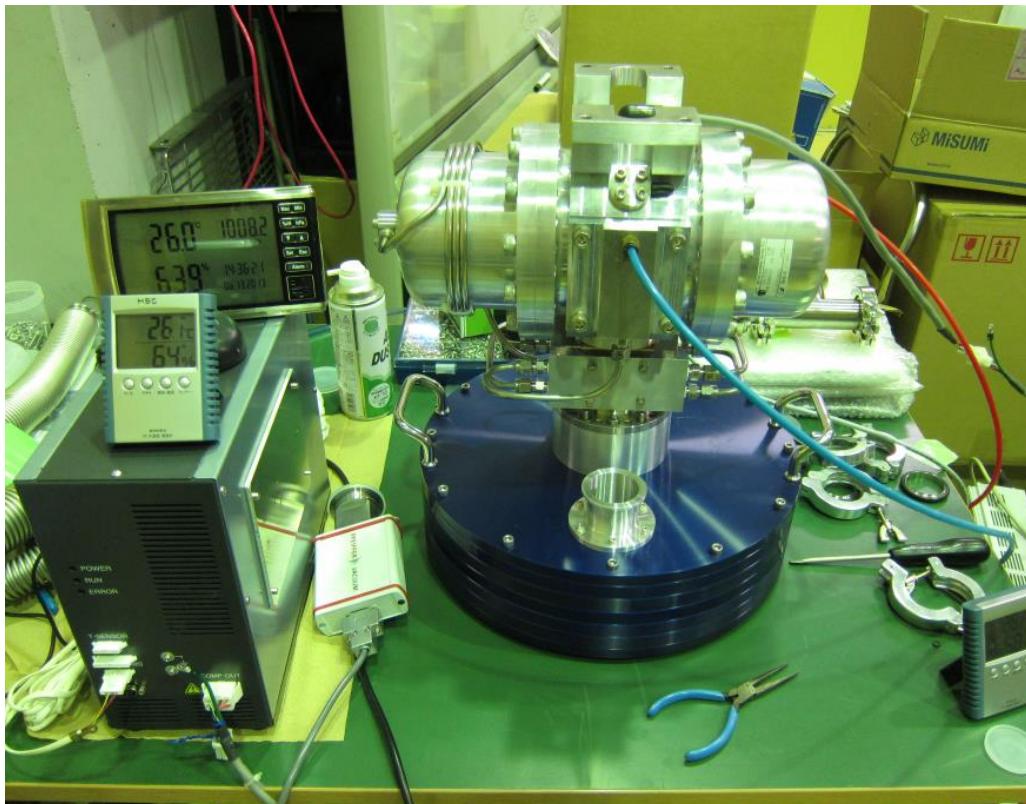
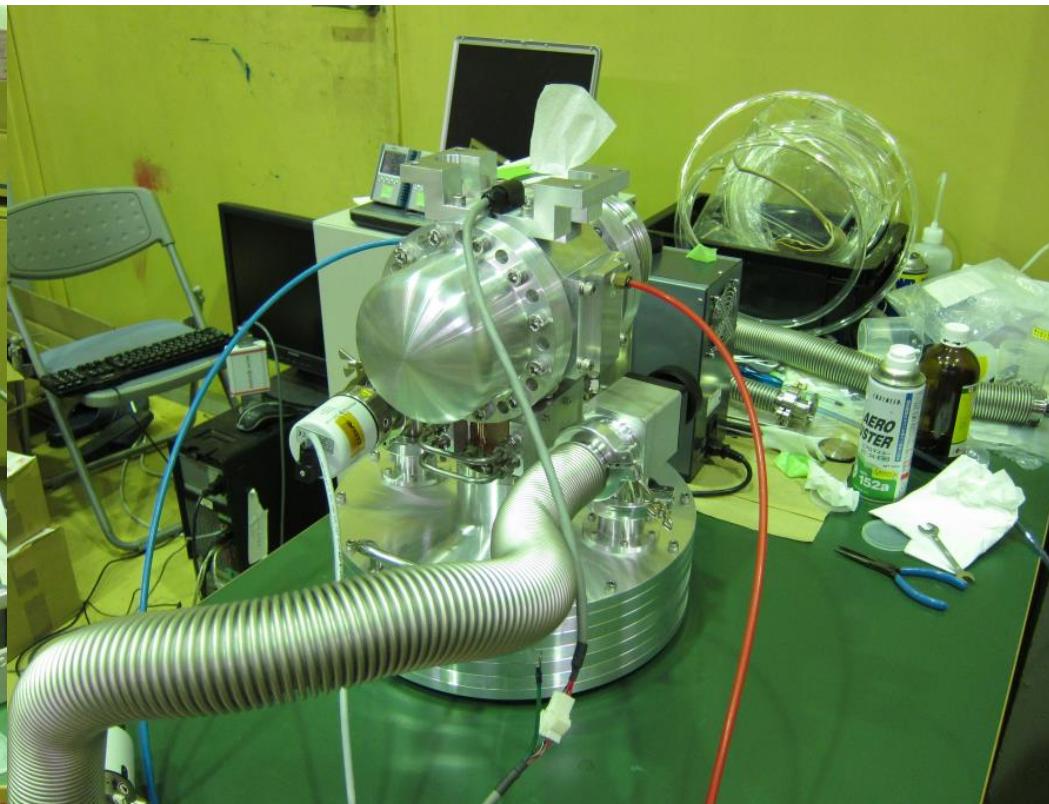
Anodized

No Anodization

- O-リング溝にアルマイト加工をしてしまい、かつ、真空グリスを塗布していなかった。
- 高真空の世界ではグリスは使わない（らしい）
- アルマイト加工は表面にマイクロクラックを生じる。
- 湿度が高い時は、水分子がクラックを塞いでいるが、湿度が下がると、供給が絶たれて、穴が空く。

- ・ 湿度が低い時に加湿することとした
- ・ 外部から湿度の高い空気を供給する案は、配管中の結露の懼れがあるため、却下されてしまった。
- ・ カメラの中で加湿空気を作らなければならなくなつた

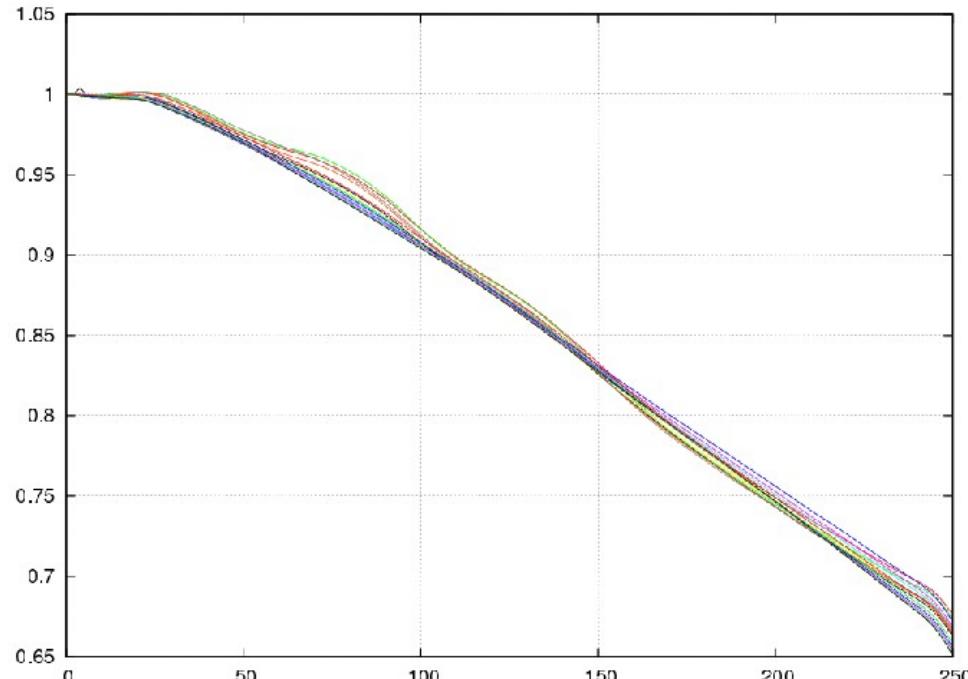
図 9: 16 ショット分のフラット形状データ。横軸は半径、縦軸は相対強度。

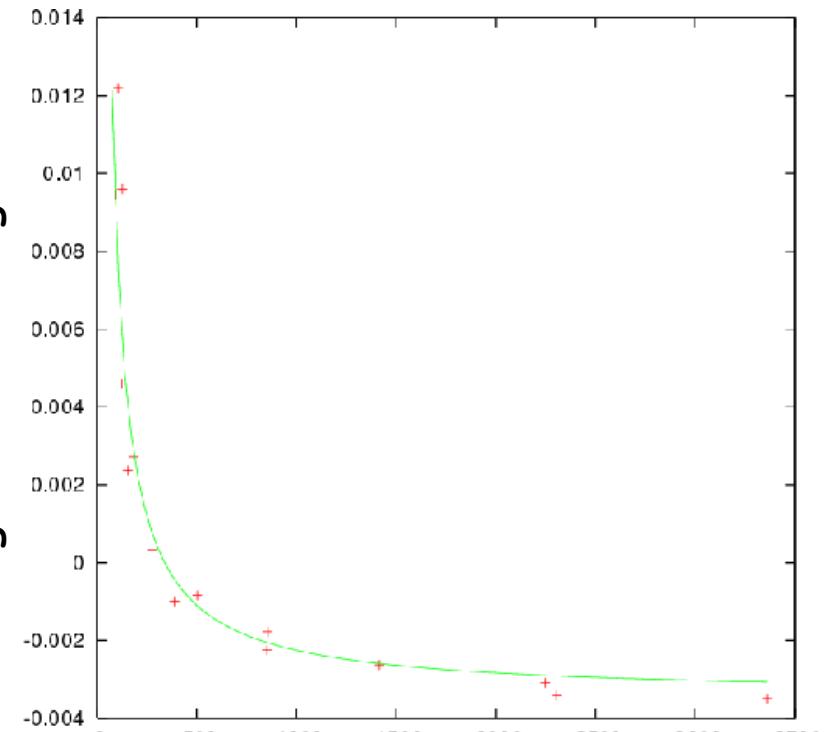
図 10: $r=80\text{mm}$ の構造の高さとスカイの明るさの関係

何か一定の明るさの迷光源があることを示唆

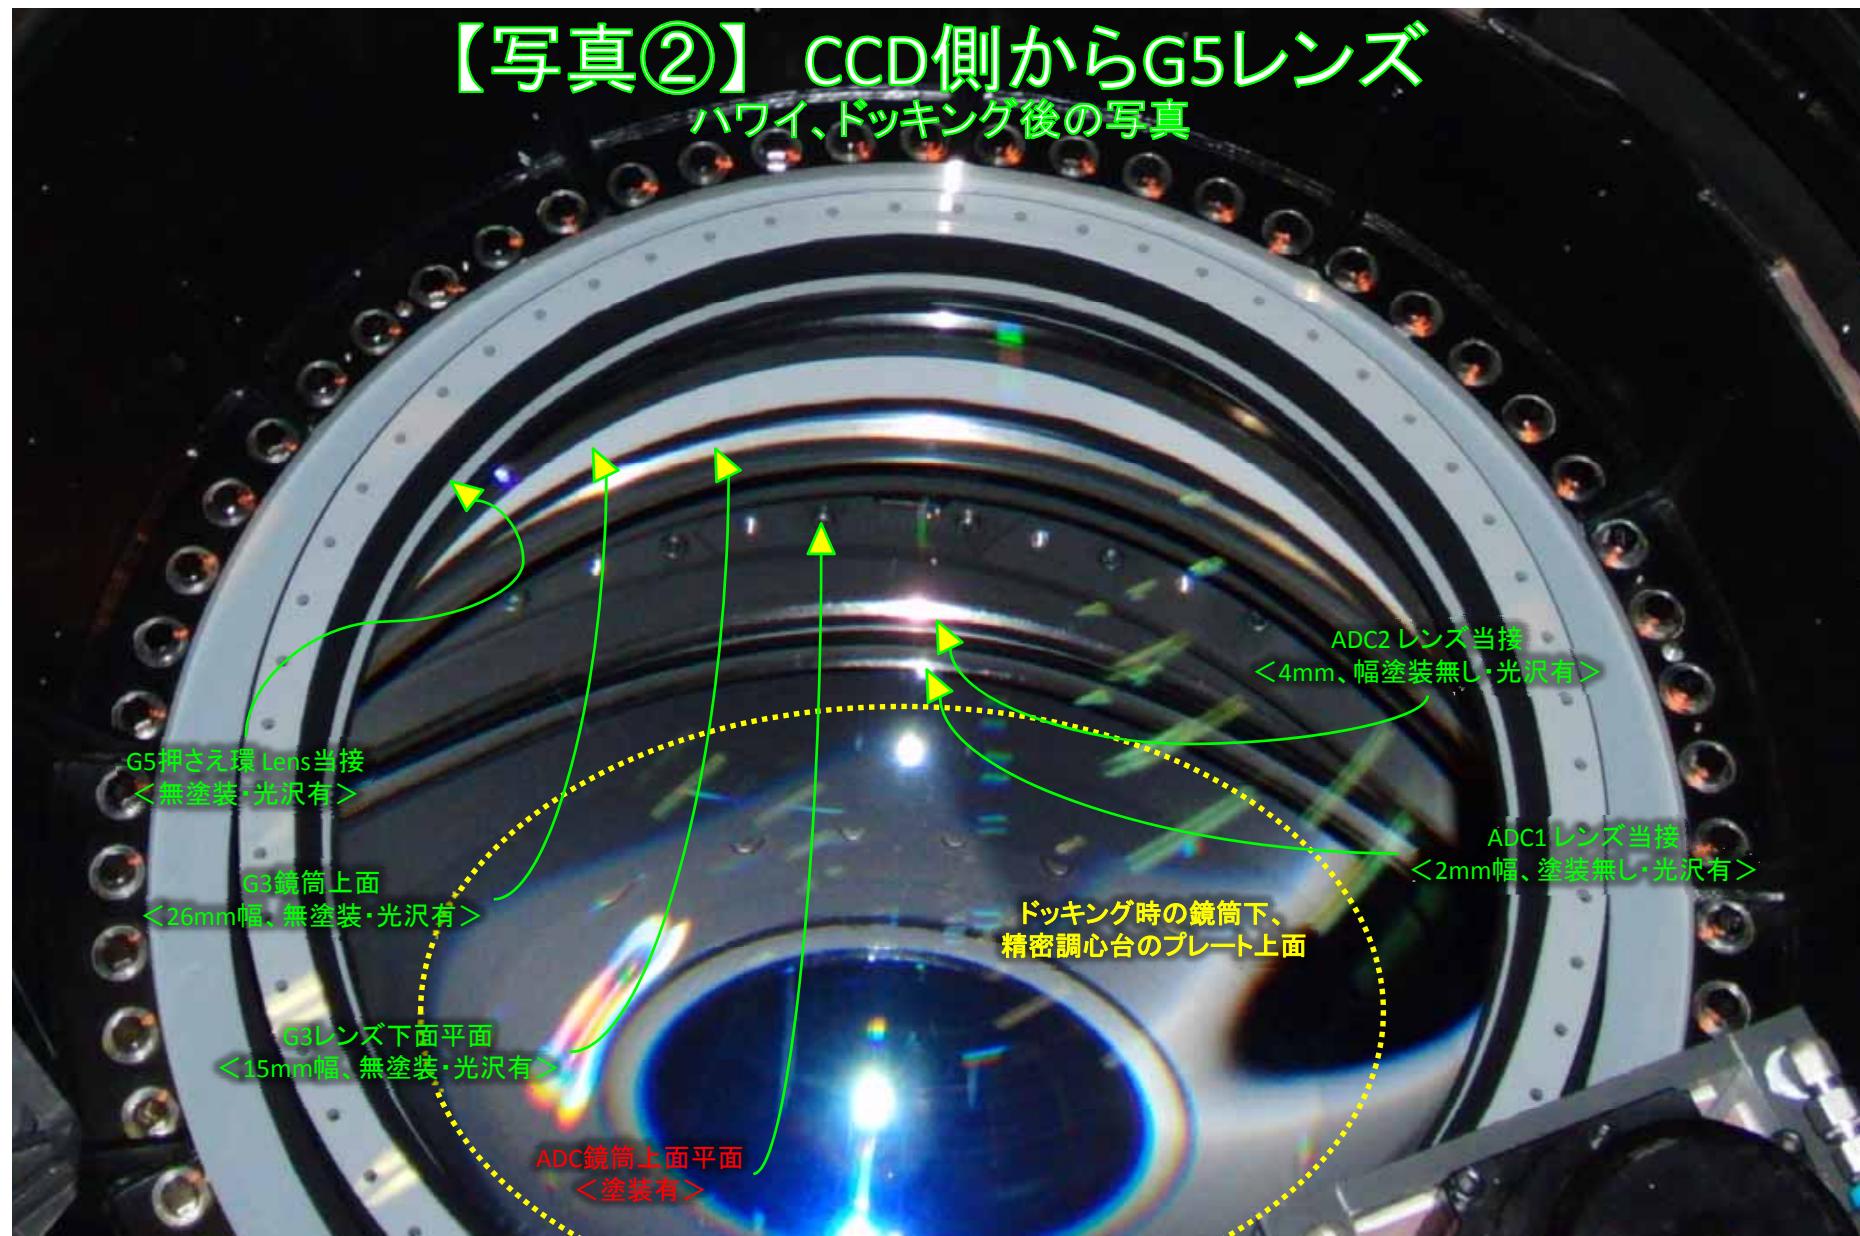
【写真②】 CCD側からG5レンズ
ハワイ、ドッキング後の写真

レンズセルの未塗装部 光源はピンホール膜での反射

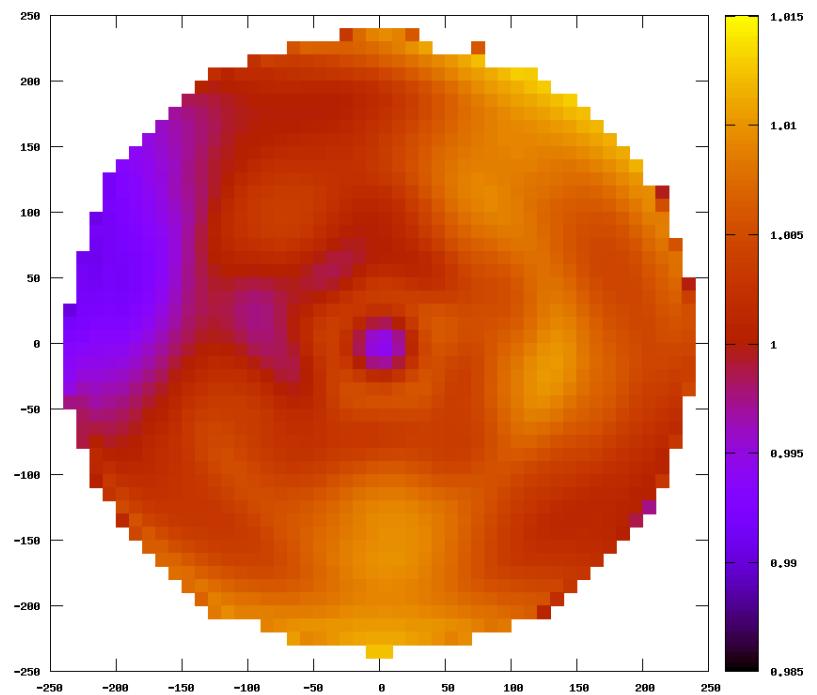
- エンジニアリンググレードのrフィルター(ENG-r1)をハワイに持ち込み、観測してみたところ、HSC-rと異なるパターンが見えた！ → フィルター起因であることが確定
- 2014/02/04 evening
 - (1) 18:39:03.308 exptime=2sec
 - altitude of the sun ~ -6.2deg
 - (2) 18:52:43.307 exptime=37sec
 - altitude of the sun ~ -9.4deg
- (2) / (1) shows a pattern of rotational symmetry of order 5
 - Amplitude ~ 1%

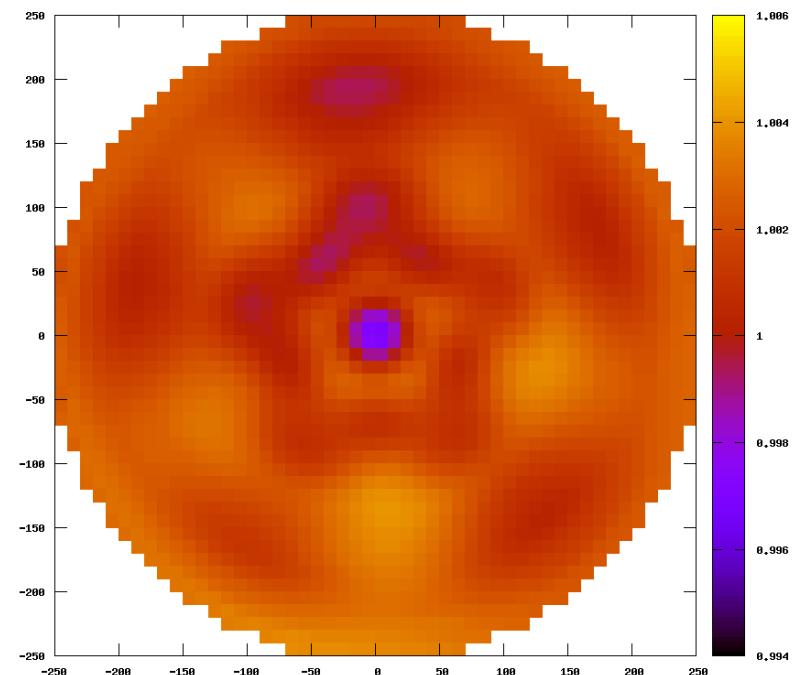
- Convolve measured filter response function and spectrum of twilight for each sun altitude angle
- Zernike polynomial is used for interpolation to make complete image
- Two images are constructed using different spectrum of twilight
- The ratio of images is very similar to the real data (ratio of twilight images)
- Change of twilight spectrum may bring some weird pattern on image if filter transmission curve is not uniform

空のスペクトルとフィルターの特性をconvolve
して画像を再構築すると、観測を再現

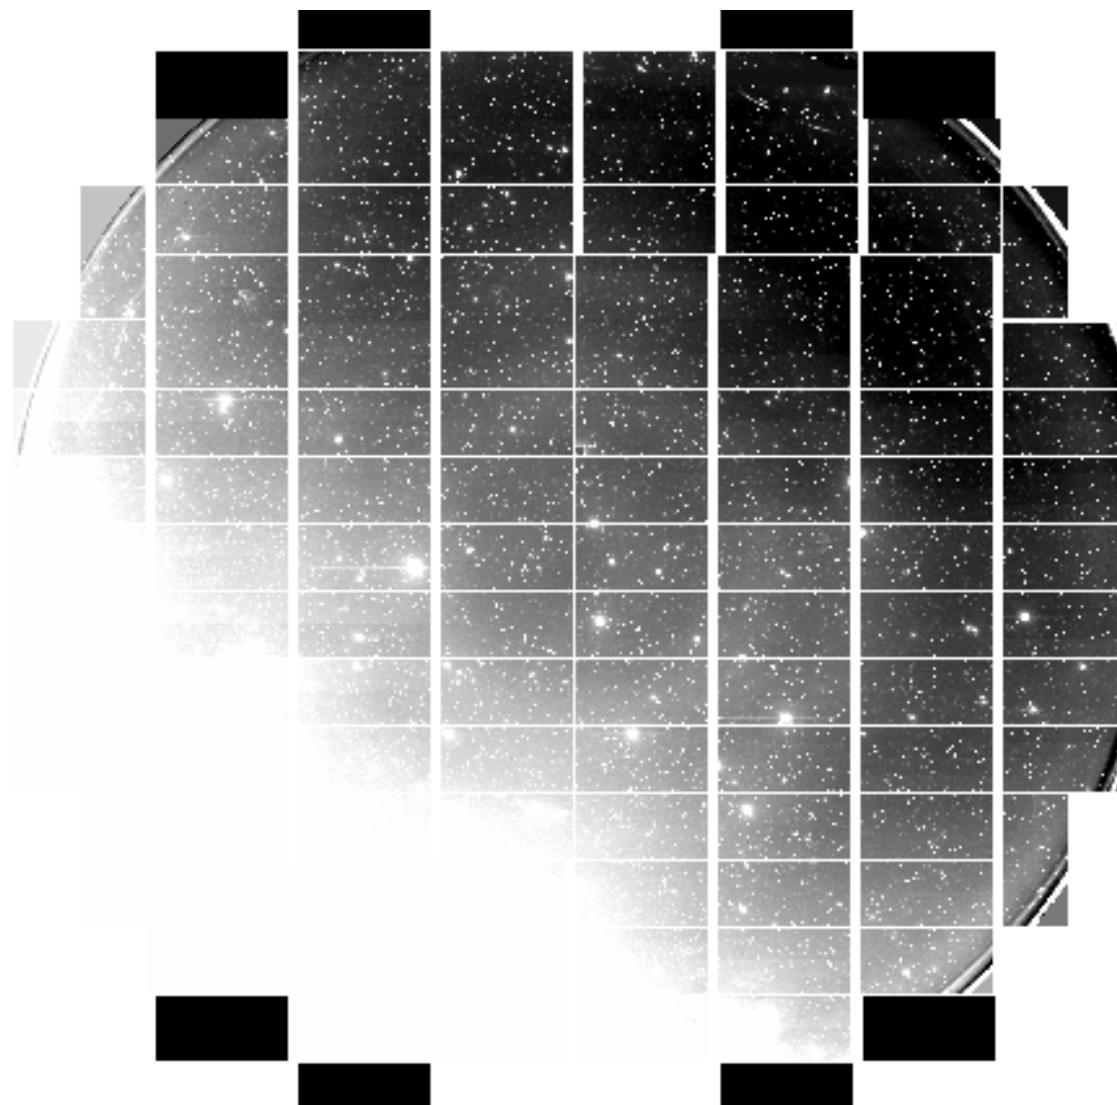
- ・ グローバルな傾きがある。

- ・ 4つあるフラットランプのひとつが切れかけていて、暗かつた。
- ・ HSCは、鏡筒によるケラレがあり、ケラレの場所は、視野位置に依存する。
 - ・ フラットパネルのどこを見るかが変わる

スクリーン照明の非一様性をそのまま拾ってしまう複数光源のフラットは使えない（ランプの寿命が異なるから）
